<p>試験項目</p>	<p>耐震性試験 MH-6060A 縦張り(Zクリップ使用)</p>																																																													
<p>試験方法</p>	<p>JIS A 1414 “建築用構成材(パネル)及びその構造部分の性能試験方法”の組み立てられた非耐力用パネルの面内せん断曲げによる変形能試験に準拠</p>

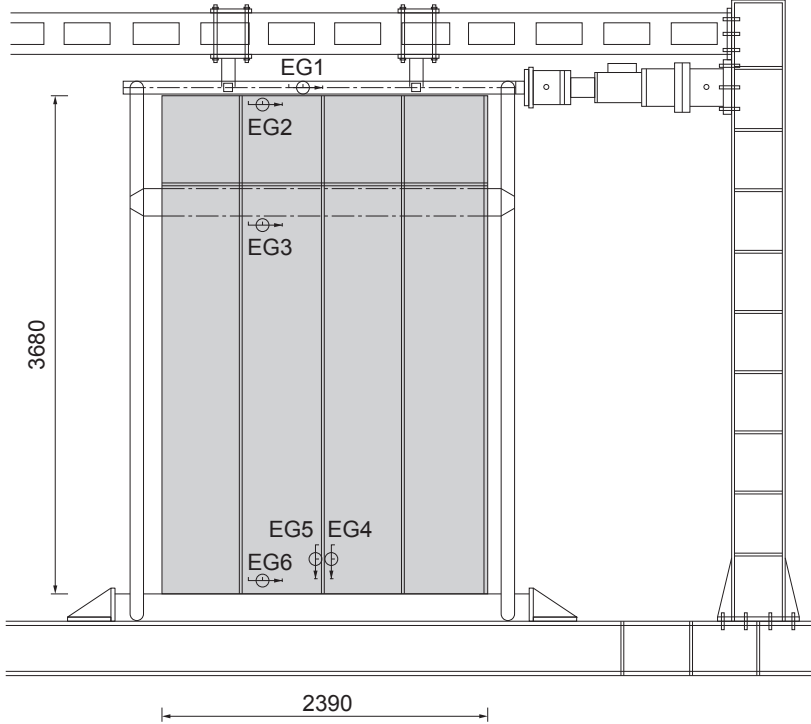
<p style="text-align: center;">試験方法の概要</p>																																																													
<p>試験体</p>	<p>MH-6060A 試験体の大きさ 60 mm (厚さ) × 600 mm (幅) × 3000 mm (長さ) 60 mm (厚さ) × 600 mm (幅) × 665 mm (長さ)</p>																																																													
<p>試験結果</p>
