試験項目	耐震性試験 MH-60120A 横張り(Wクリップ使用)																						
試験方法	<p>JIS A 1414 “建築用構成材(パネル)及びその構造部分の性能試験方法”の組み立てられた非耐力用パネルの面内せん断曲げによる変形能試験に準拠</p>

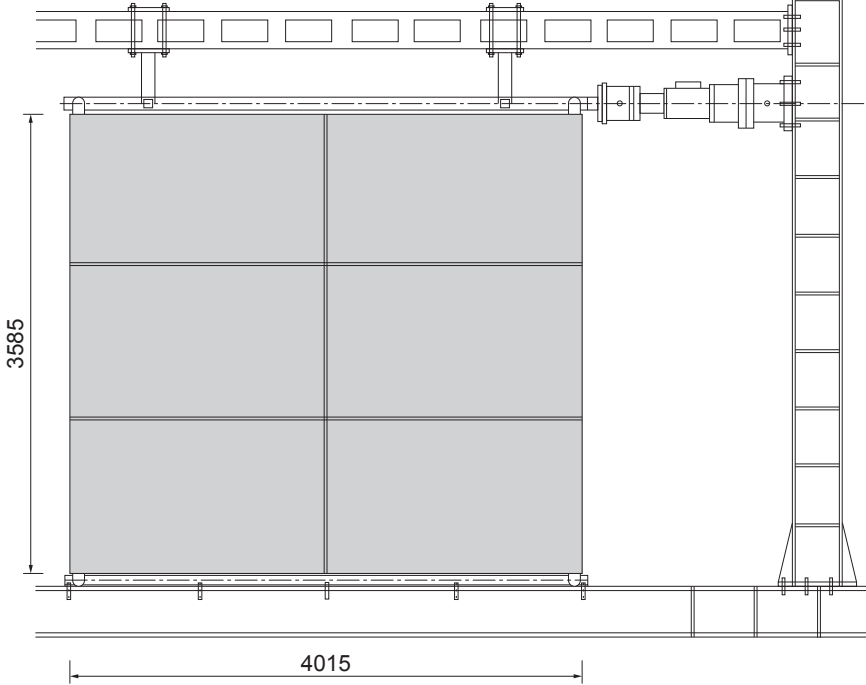
<p style="text-align: center;">試験方法の概要</p>																						
試験体	<p>MH-60120A 試験体の大きさ 60mm(厚さ)×1200mm(幅)×2000mm(長さ)</p>																						
試験結果

層間変形角	パネルの状況	その他の状況	± 1/500	異常無し	異常無し	± 1/300	異常無し	横目地が摩擦により欠損 下地アングルがズれる	± 1/200	異常無し	上記以外無し	± 1/150	異常無し	横目地棒が脱落 シーリングが盛り上がる	± 1/120	異常無し	パネル間のズレ音が発生	± 1/100	異常無し	上記以外無し
層間変形角	パネルの状況	その他の状況																					
± 1/500	異常無し	異常無し																					
± 1/300	異常無し	横目地が摩擦により欠損 下地アングルがズれる																					
± 1/200	異常無し	上記以外無し																					
± 1/150	異常無し	横目地棒が脱落 シーリングが盛り上がる																					
± 1/120	異常無し	パネル間のズレ音が発生																					
± 1/100	異常無し	上記以外無し																					
考察	層間変形角 1/100 でパネルが脱落しない事を確認した。																						
試験場所	(一財) 建材試験センター
