| 試験項目 | 耐震性試験 MH-6090A 横張り（Zクリップ使用） | | | | | | | | | | | | | | | | | | | | | | | |
|---|---|---|--|---|---|---|---|---|---|---|---|---|---|---|---|---|---|---|---|---|---|---|---|---|
| 試験方法 | <div>JIS A 1414 “建築用構成材（パネル）及びその構造部分の性能試験方法” の組み立てられた非耐力用パネルの面内せん断曲げによる変形能試験に準拠</div> <div>

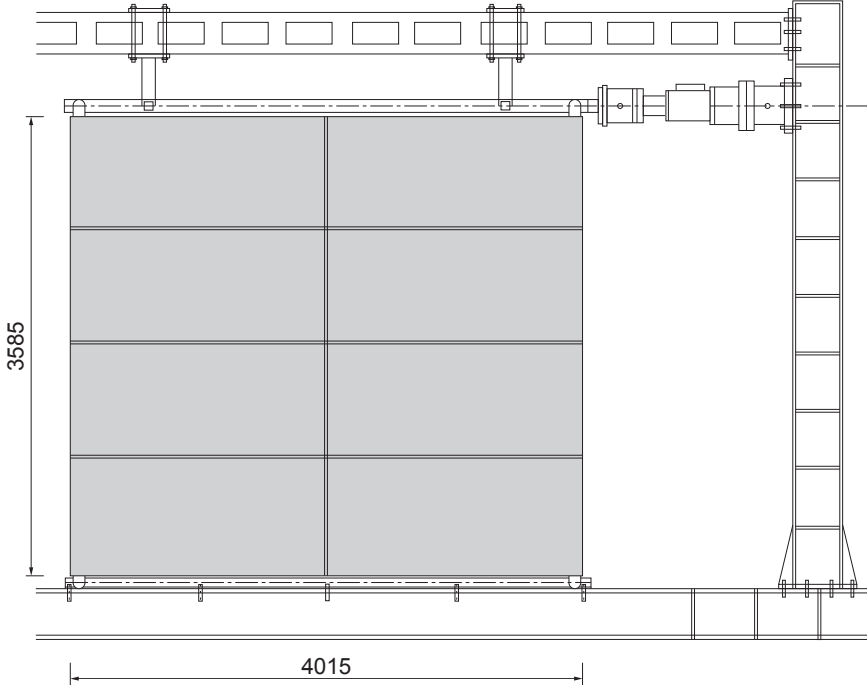
</div> <div>試験方法の概要</div>                                                                                                                                                                                         |             |  |       |        |        |         |      |      |         |      |      |         |      |      |         |      |      |         |      |             |         |      |        |
| 試験体 | MH-6090A<br>試験体の大きさ<br>60mm（厚さ）×900mm（幅）×2000mm（長さ） | | | | | | | | | | | | | | | | | | | | | | | |
| 試験結果 |

<table><tr><th>層間変形角</th><th>パネルの状況</th><th>その他の状況</th></tr><tr><td>± 1/500</td><td>異状無し</td><td>異状無し</td></tr><tr><td>± 1/300</td><td>異状無し</td><td>異状無し</td></tr><tr><td>± 1/200</td><td>異状無し</td><td>異状無し</td></tr><tr><td>± 1/150</td><td>異状無し</td><td>異状無し</td></tr><tr><td>± 1/120</td><td>異状無し</td><td>横目地が摩擦により欠損</td></tr><tr><td>± 1/100</td><td>異状無し</td><td>上記以外無し</td></tr></table>
